<b>GDDKiA</b>	<b>GENERALNA DYREKCJA DRÓG KRAJOWYCH I AUTOSTRAD ODDZIAŁ W ZIELONEJ GÓRZE 65-950 Zielona Góra, ul. Boh. Westerplatte 31</b>	
<b>GDDKiA Oddział w Zielonej Górze</b>	<b>Raport z obserwacji nawierzchni Tyregrip z dnia 23.07.2019</b>	<b>Ilość stron 3</b>

#### I. Pomiary wykonanego odcinka

Pomiary właściwości przeciwpoślizgowych przeprowadzono na odcinku testowym o długości 200m zlokalizowanym na drodze krajowej nr 27 od km 53+100 do km 53+300 po stronie lewej. Na przedmiotowym odcinku ułożono w dniu 17.06.2015r nawierzchnię Tyregrip.

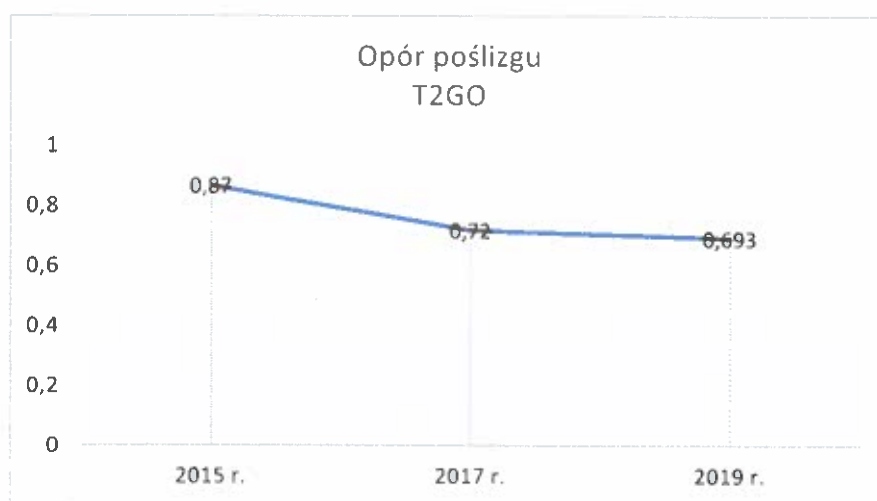
Tabela 4 Pomiary oporów poślizgu urządzeniem T2GO w prawym śladzie koła.

Kolejne pomiary w ramach odcinka		Opór poślizgu		
		2015 r.	2017 r.	2019 r.
Wartość z pomiarów	średnia	<b>0,870</b>	<b>0,72</b>	<b>0,693</b>

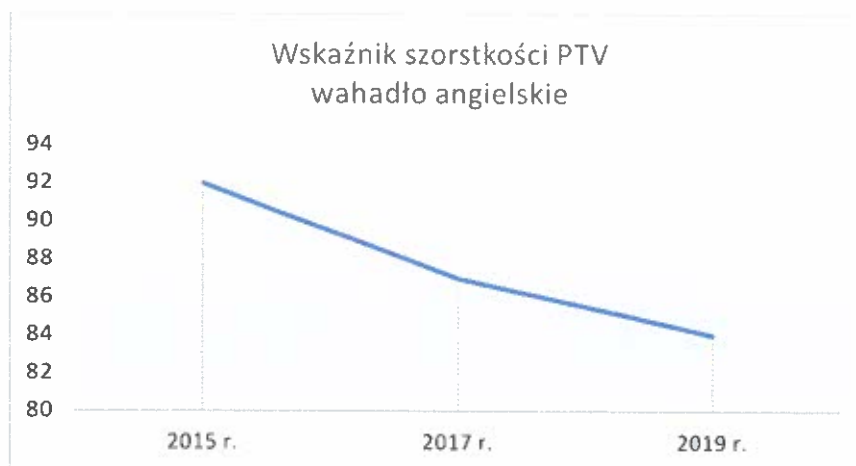
Tabela 5 Pomiary oporów poślizgu wahadłem angielskim w prawym śladzie koła

Kolejne pomiary w ramach odcinka		Wskaźnik szorstkości PTV uwzględniający korektę ze względu na temperaturę		
		2015 r.	2017 r.	2019 r.
Wartość z pomiarów	średnia	<b>92</b>	<b>87</b>	<b>84</b>

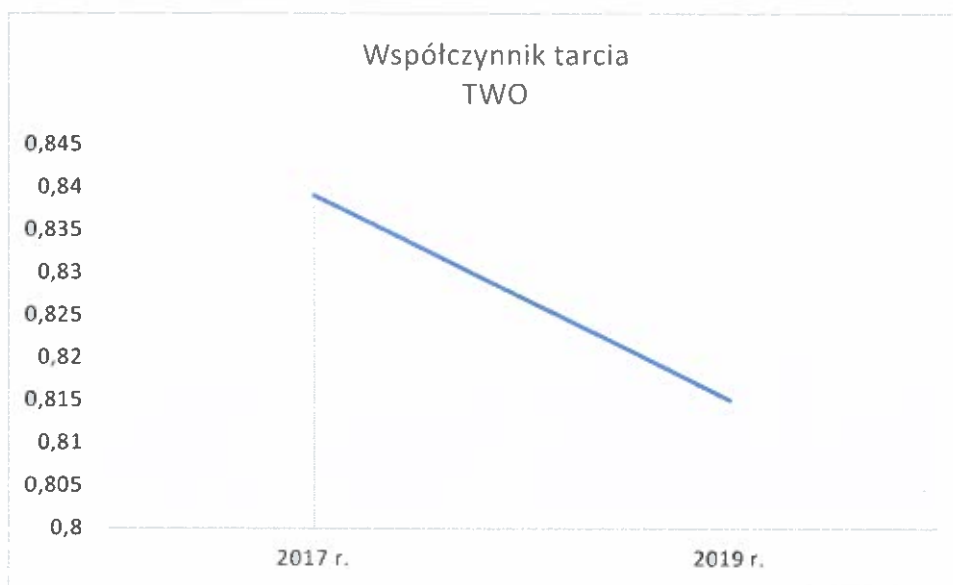
Tabela 3. Pomiar współczynnika tarcia urządzeniem TWO w lewym śladzie koła

Kolejne pomiary w ramach odcinka	Współczynnik tarcia		
	2015 r.	2017 r.	2019 r.
Wartość średnia z pomiarów	–	<b>0,839</b>	<b>0,815</b>
